Ermittlung der Möglichkeiten einer Verlegung des Gewässerbettes bei gleichzeitiger Entschärfung von Zwangspunkten

Vorstellung der Ergebnisse (Machbarkeitsprüfung und Vorplanung = Plankonzept)

**Völklingen, 05. November 2019
Dipl.- Ing. Roland Desgranges**

Teilverlegung + hydraulische Verbesserung des Lauterbaches

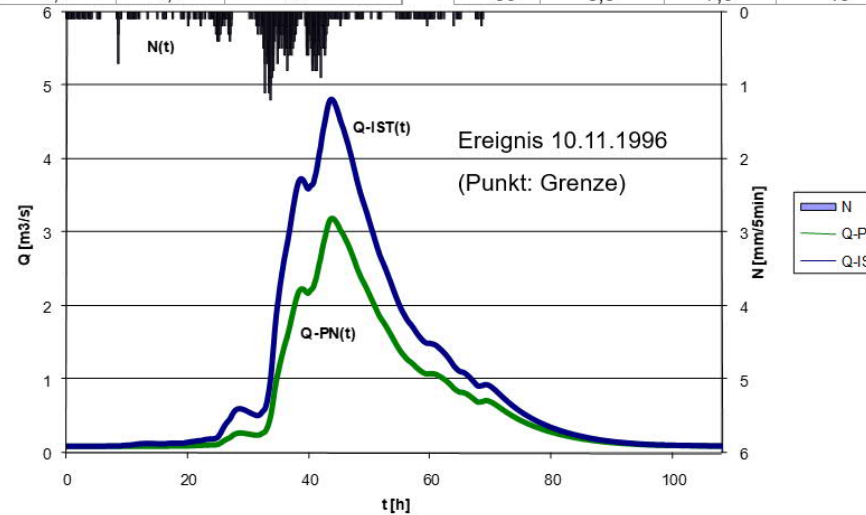
2a) Analyse Gewässer – Niederschlag - Abflussmodell

T	HQ-IST	HQ-PN	Verschärfung ΔQ	T	HQ-IST	HQ-PN	Verschärfung ΔQ
a	m ³ /s	m ³ /s	%	a	m ³ /s	m ³ /s	%
1	2,4	1,2	100	1	3,7	2,3	61
2	2,8	1,6	75	2	4,3	3,1	39
5	3,5	2,2	59	5	5,4	4,3	26
20	4,6	3,0	53	20	7,1	5,9	20
50	5,4	3,6	50	50	8,3	7,0	19

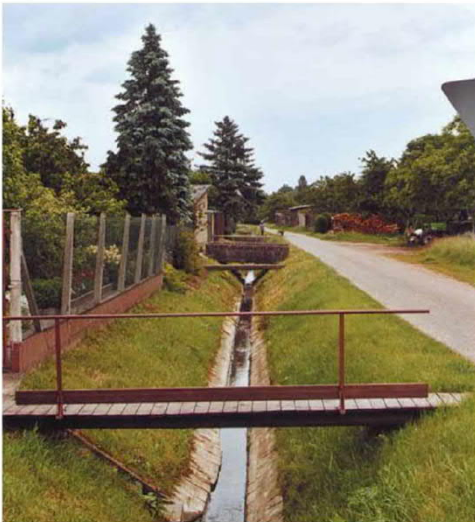
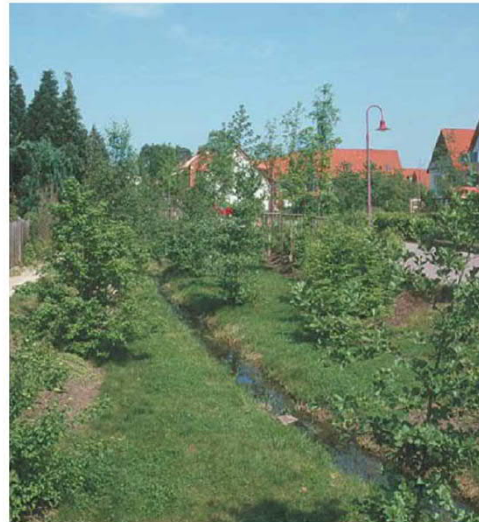
Bildbeispiel

Gestaltung der Profile

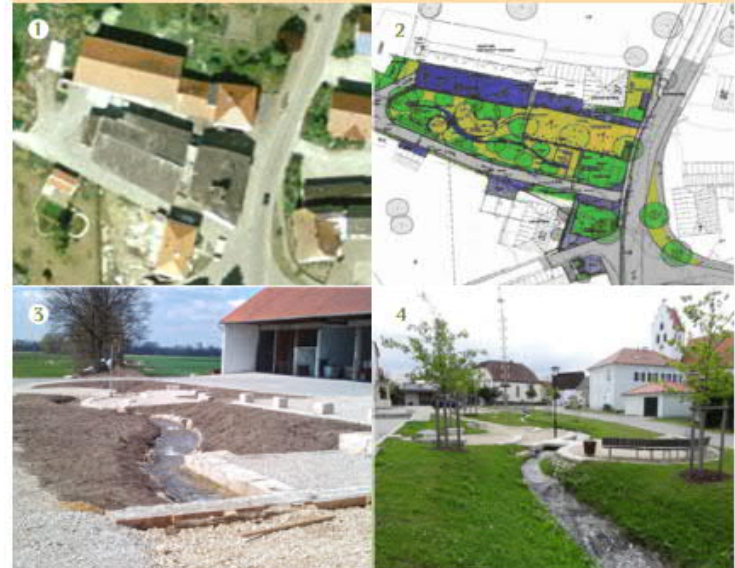
In Engelbrechtsmünster wurde im Rahmen eines Dorferneuerungsverfahrens der innerorts bislang verrohrte Mühlbach in einem Abschnitt geöffnet und kann nun wieder frei fließen. Für die Dorfgemeinschaft ist ein einladender Treffpunkt entstanden.

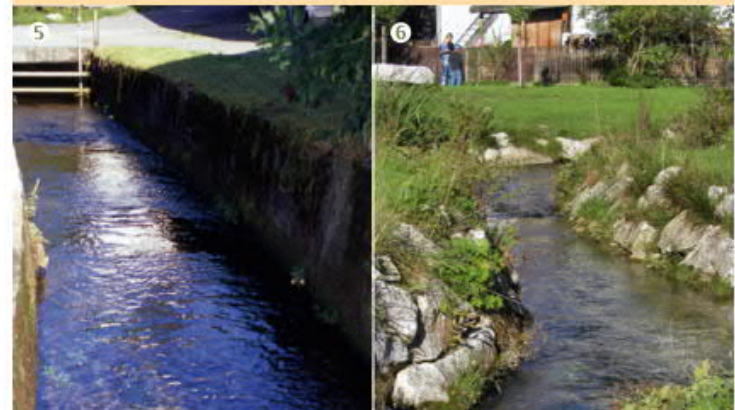
In Burggen wurden mehrere Bachabschnitte im Rahmen eines Dorferneuerungsverfahrens ästhetisch ansprechender umgestaltet, ein Gewinn für die dörfliche Lebensqualität.

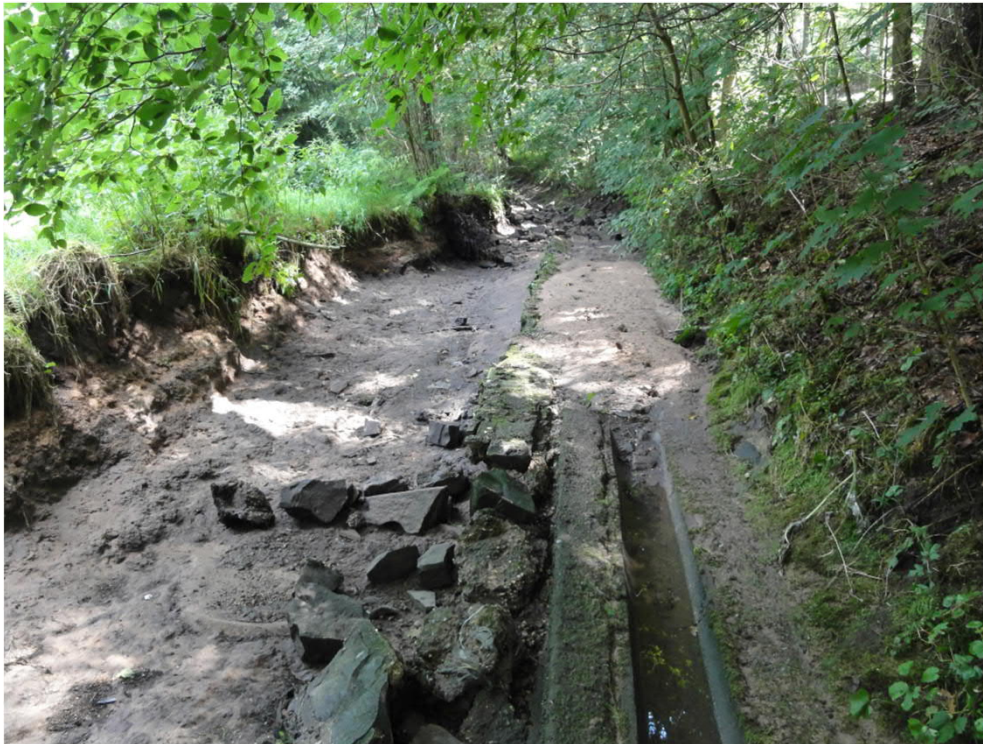
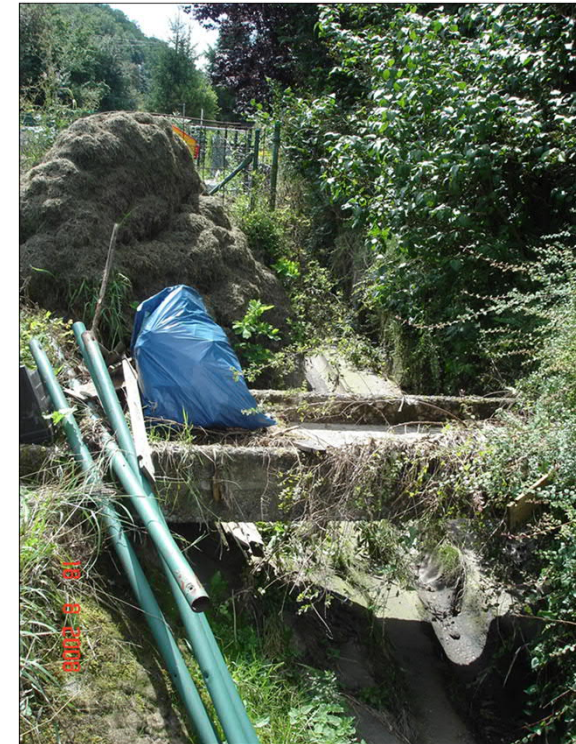
Maßnahmen im vorhandenen Bachbett

Notwendige Unterhaltungs- / Sanierungsmaßnahmen in Bestandsabschnitten:

- Neugestaltung Gerinne nach hydraulischen Anforderungen und ökologischen Vorgaben (Planung LA+)
- Räumung, Beseitigung von Hindernissen / Befestigungen, Sicherung Böschungen, Sohlgestaltung
- Unterhaltungsmöglichkeit durch Befahrbarkeit – seitlich oder im Profil – verbessern
- Verfüllung in Bereichen, wo ein neues Bachbett angelegt wird (Umverlegungsbereiche 1 – 4)

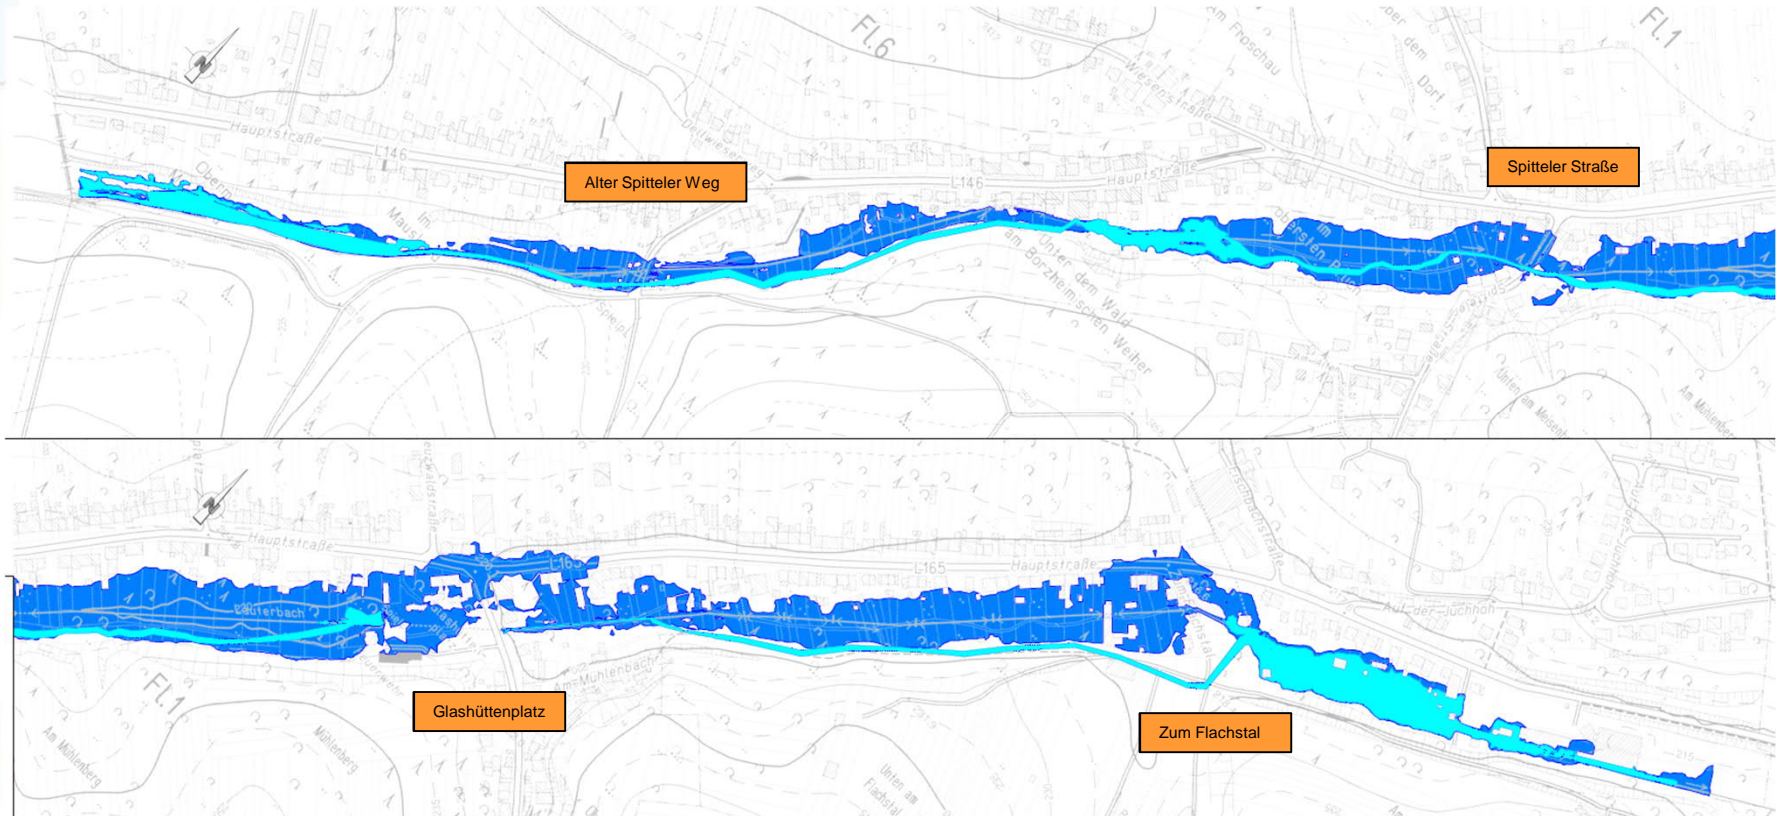
Überschwemmung IST- und PLAN-Zustand (HQ₅)

Nur (tolerierbare) kleinräumige Überschwemmungsbereiche,
sehr deutliche Verbesserung der Hochwassersituation insgesamt
